ANEXO 1. REGISTRO FOTOGRÁFICO

REGISTRO FOTOGRÁFICO DEL NIVEL DE CUMPLIMIENTO DE LOS COMPROMISOS DEL PLAN DE MANEJO AMBIENTAL (PMA), DEL ESTUDIO DE IMPACTO AMBIENTAL (EsIA) Y SOCIAL, ADENDAS, RESOLUCIÓN APROBATORIA Y MODIFICACIONES APROBADAS AL PROYECTO “MINA DE COBRE PANAMÁ”.

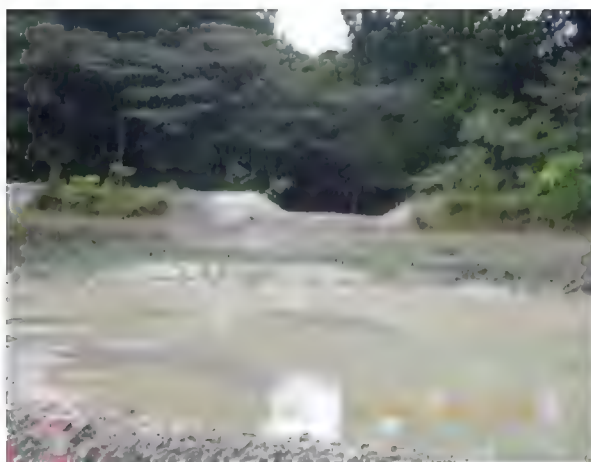
Imagen 40. Poza de Sedimentación 14, sin salida de agua al ambiente (977415 N/ 540202 E)

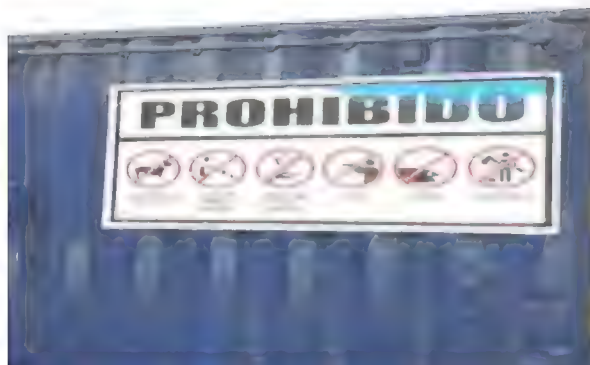
Imagen 45. Letrero de prohibición de no cazar, no pescar y no tener mascotas en la Garita de entrada al Puerto en Punta Rincón (994566 N/ 533941 E)

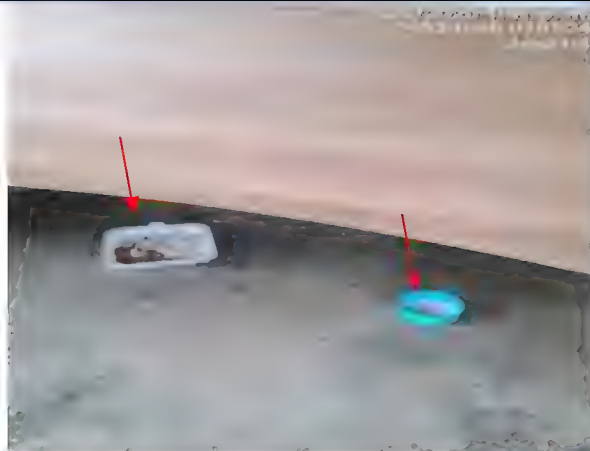
Imagen 46. En el Área 64 se observó alimento para animales domésticos (978504 N/ 538968 E)

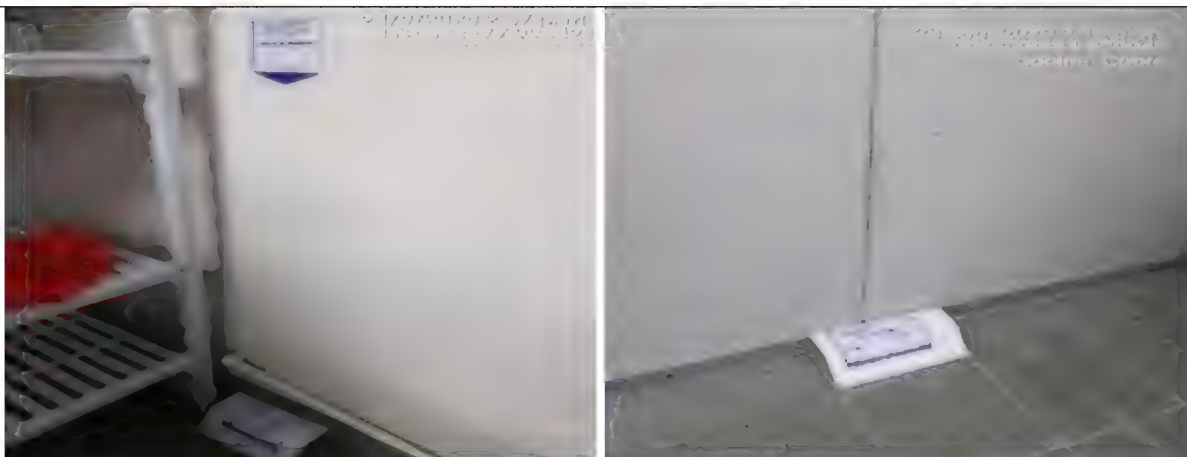
Imágenes 81 y 82. Lámpara UV en la cocina del Campamento Cobre (978920 N/ 539911 E) y Campamento GAP (995420 N/ 533282 E)

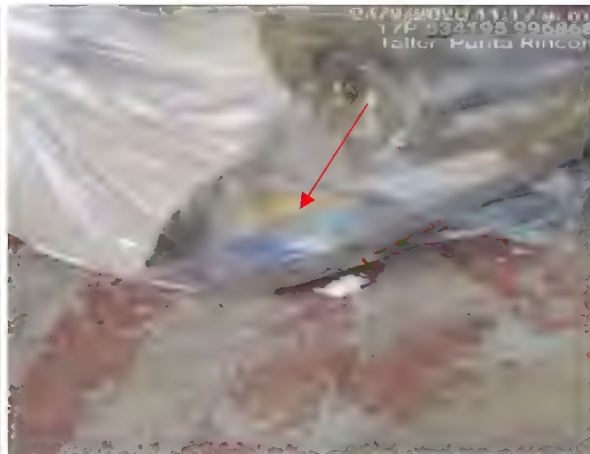
Imagen 88. Manejo inadecuado de los paños absorbentes con hidrocarburo en la Terminal 1 de Punta Rincón (997045 N/ 533376 E)

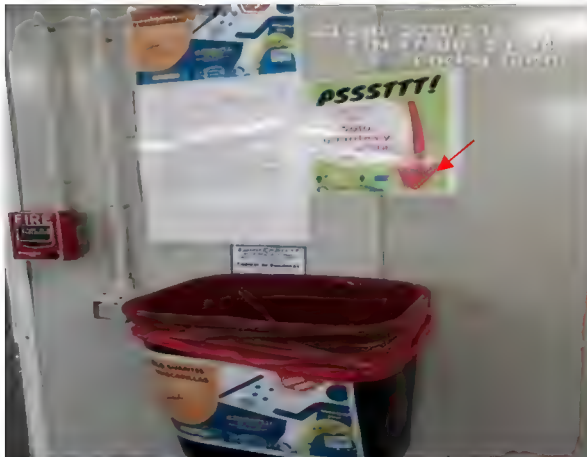
Imagen 94. Manejo inadecuado de los desechos en el Camino a la Costa (992467 N/ 532252 E)

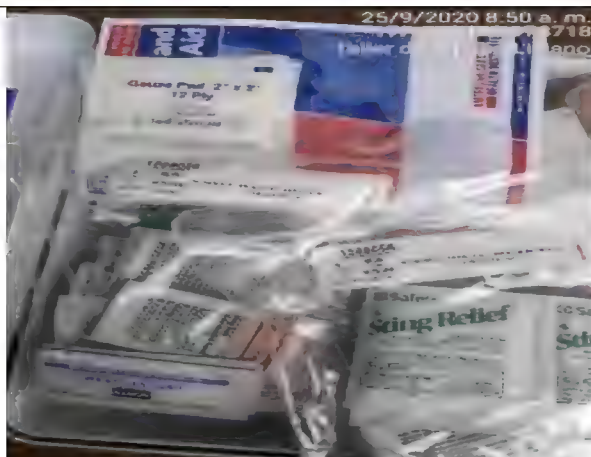
Imagen 111. Insumos caducados del botiquín de primeros auxilios en el área del Taller de Equipo Liviano (978718 N/ 538449 E)

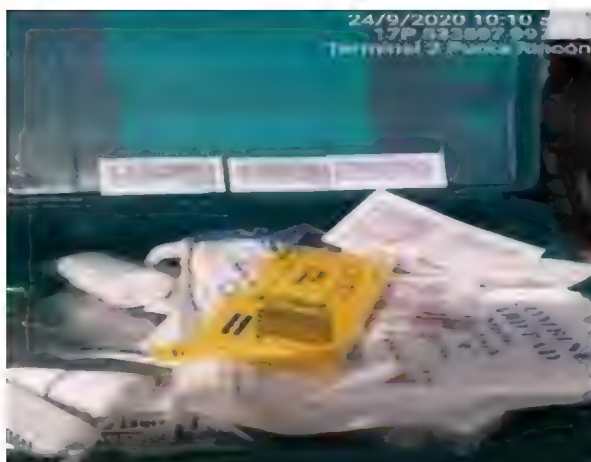
Imagen 112. Botiquín de primeros auxilios con insumos vencidos en el area de la Terminal 2 Punta Rincon (997159 N/ 533597 E)

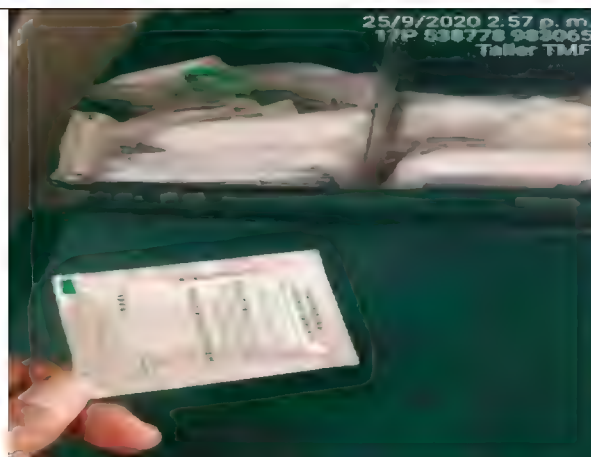
Imagen 124. Insumos del botiquín de primeros auxilios caducados en el Taller TMF (983065 N/ 538778 E)

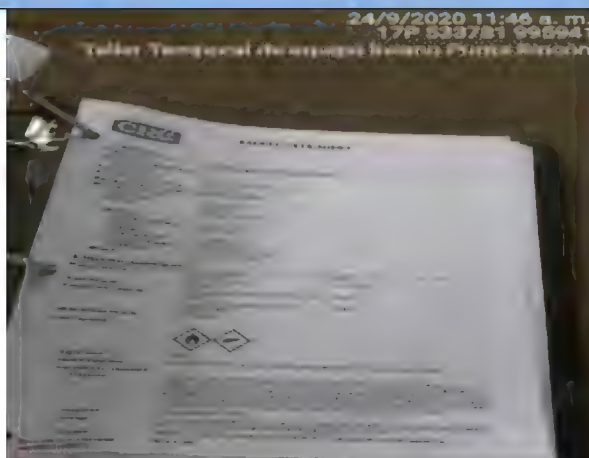
Imagen 145. Hoja de Datos de Seguridad en inglés en el Taller Temporal de Equipo Liviano Punta Rincón (995941 N/ 533781 E)

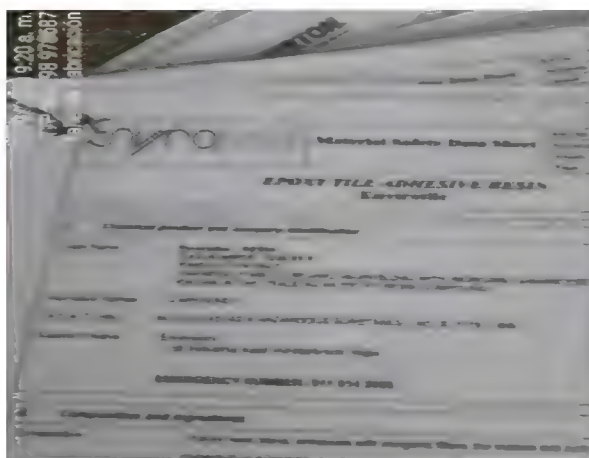
Imagen 146. MSDS en idioma inglés en el Taller de Ingeniería Punta Rincón (996903 N/ 533997 E)

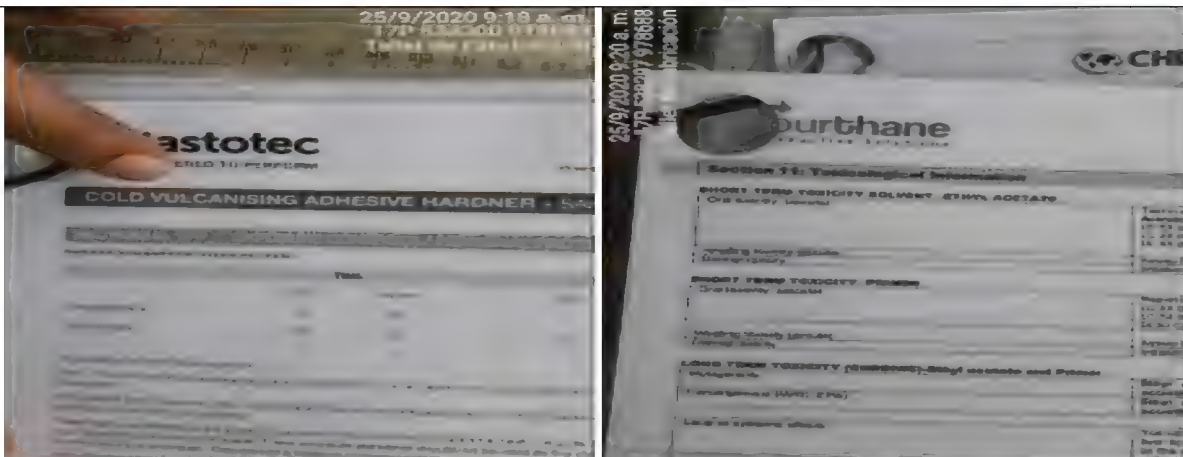
Imagen 148. Ausencia de MSDS del producto SAE 80W90 en el
Taller de Equipo Liviano (978726 N/ 538441 E)

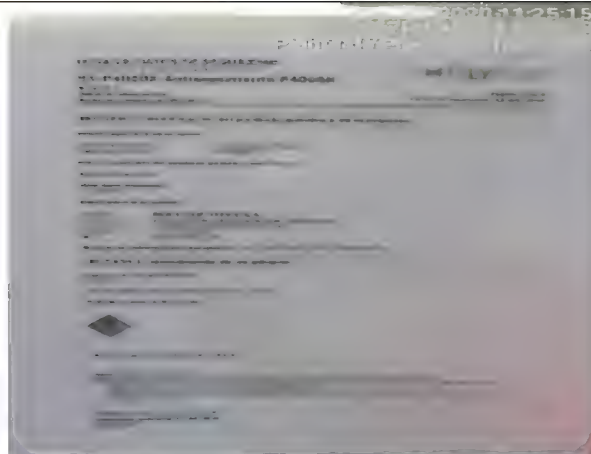
Imagen 156. Hoja de datos seguridad en idioma español en el Taller de Neumáticos (978477 N/ 537583 E)

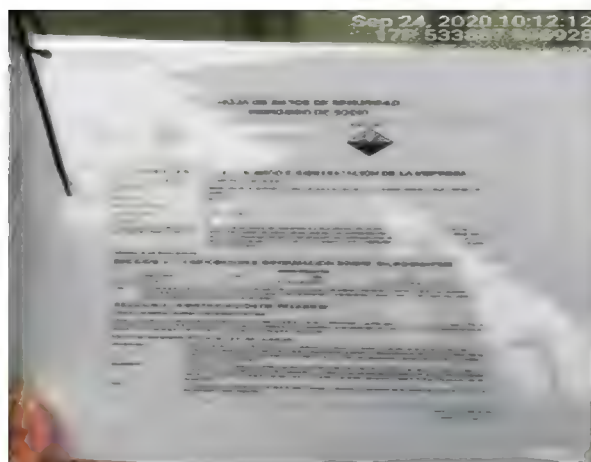
Imagen 157. Hoja de datos de seguridad en idioma español en el Área de Reactivos de la Planta de Procesos (978872 N/ 539665 E)

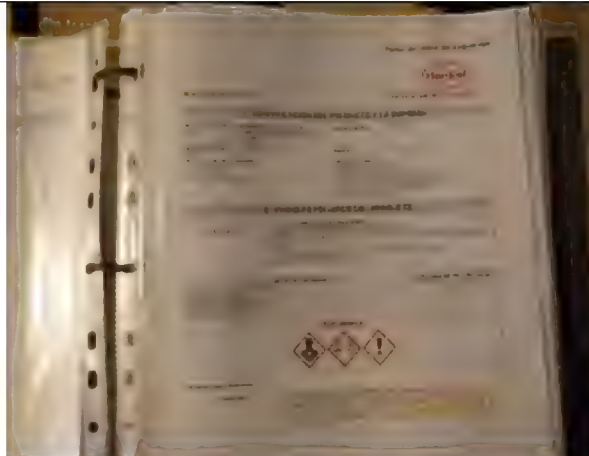
Imagen 158. Hoja de datos de seguridad en idioma español en la Planta de Generación Eléctrica (996928 N/ 533887 E)

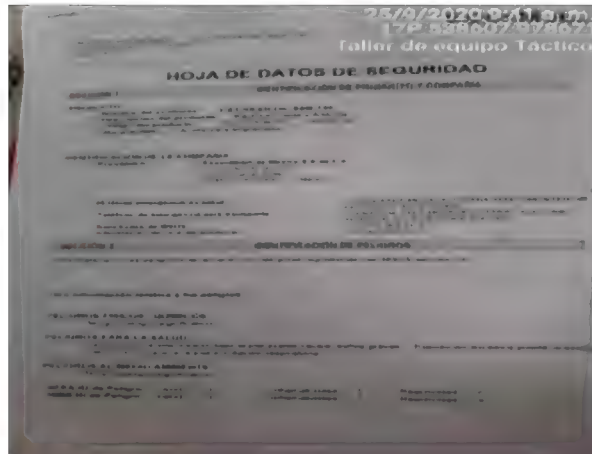
Imagen 160. Subsanción de hallazgo sobre MSDS del producto SAE 85W-140
en el Taller de Equipo Táctico (978671 N/ 538507 E)

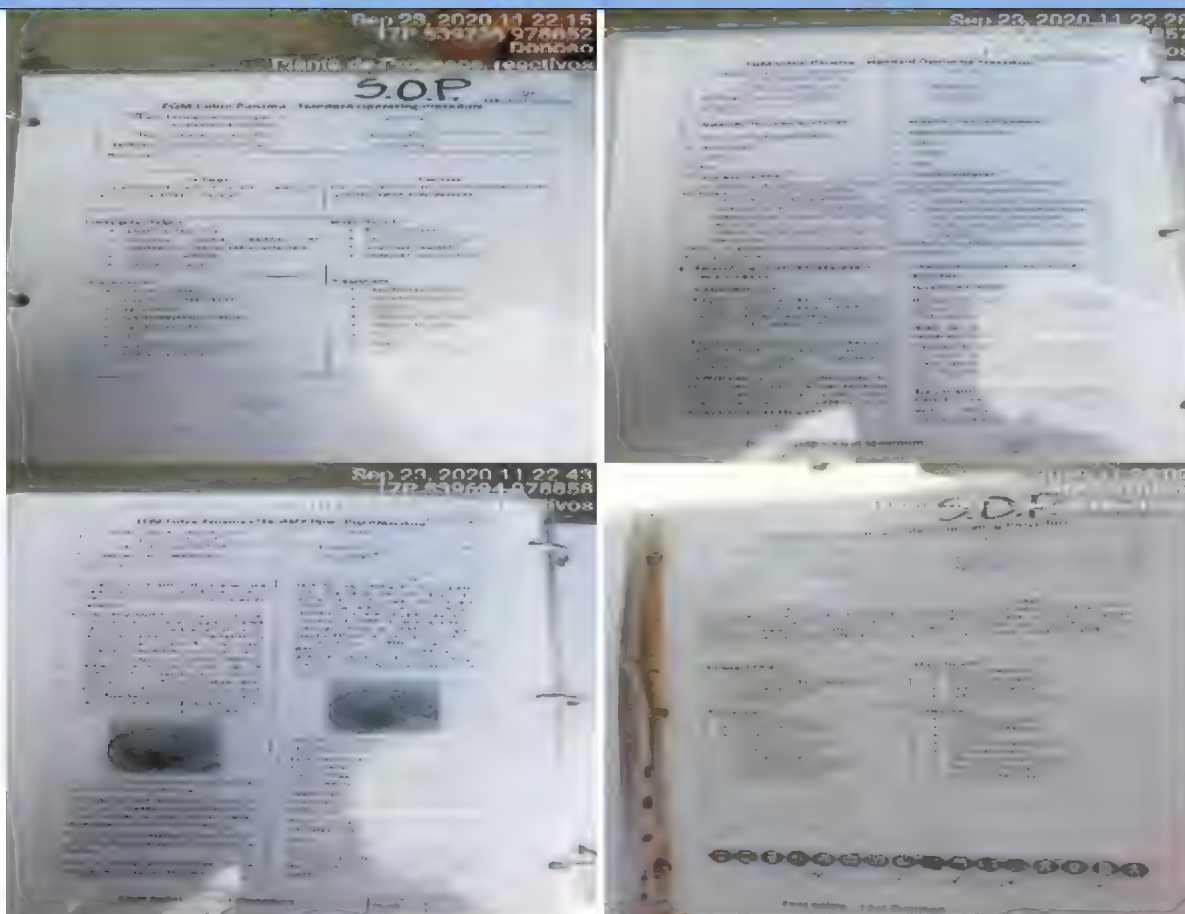
Imágenes 161 a 164. Esquemas de distribución de productos en las bodegas del Área de Reactivos de la Planta de Procesos (978872 N/ 539665 E; 978818 N/ 539594 E y 978781 N/ 539665 E)

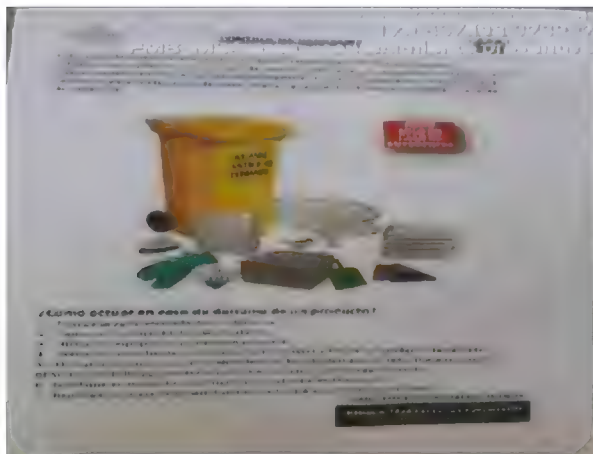
Imagen 188. Kit para el control de derrames en el
área de Volteadero (962062 N/ 560027 E)

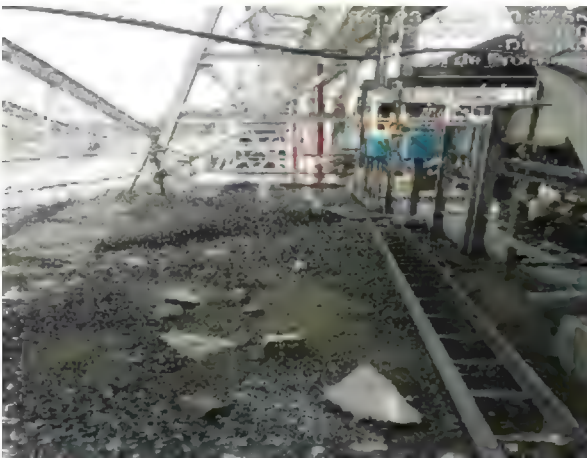
Imagen 205. Trampa de aceite en el área de la Terminal 1 (997053 N/ 533403 E)

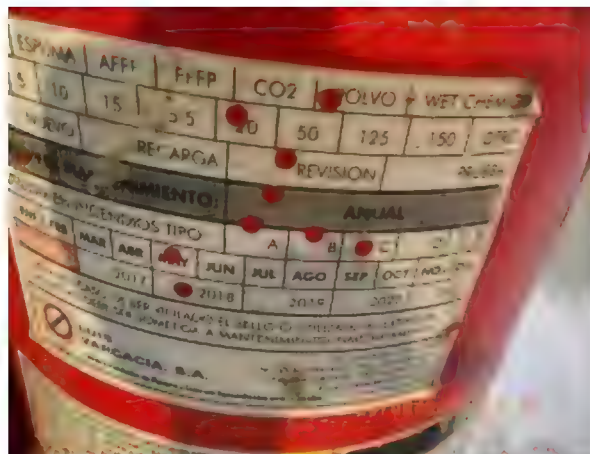
Imagen 218. Extintor contra incendios sin revisión periódica y vencido desde el año 2018 en el área de Molinos de la Planta de Procesos (978171 N/ 540183 E)
